## Vedlegg 2

Foto av veger, bygninger og anlegg på Slettnes fyrstasjon

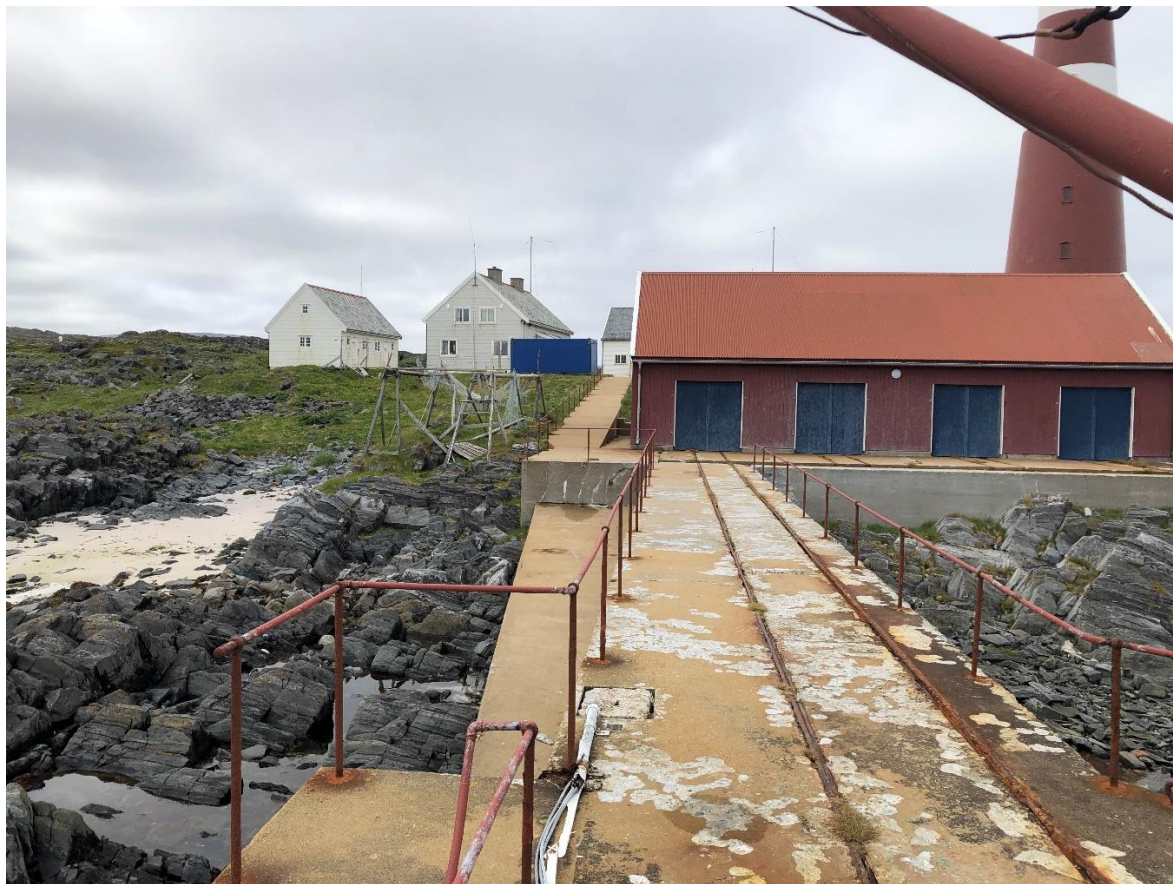
*Figur 1 I bildets forkant ser vi moloen i betong som har noen småskader samt naustet med fire porter. Til venstre for naustet går gangvegen i betong opp til fyrområdet. Øverst til venstre ser vi uthus og bolig, og til høyre kan vi skimte selve fyret.*

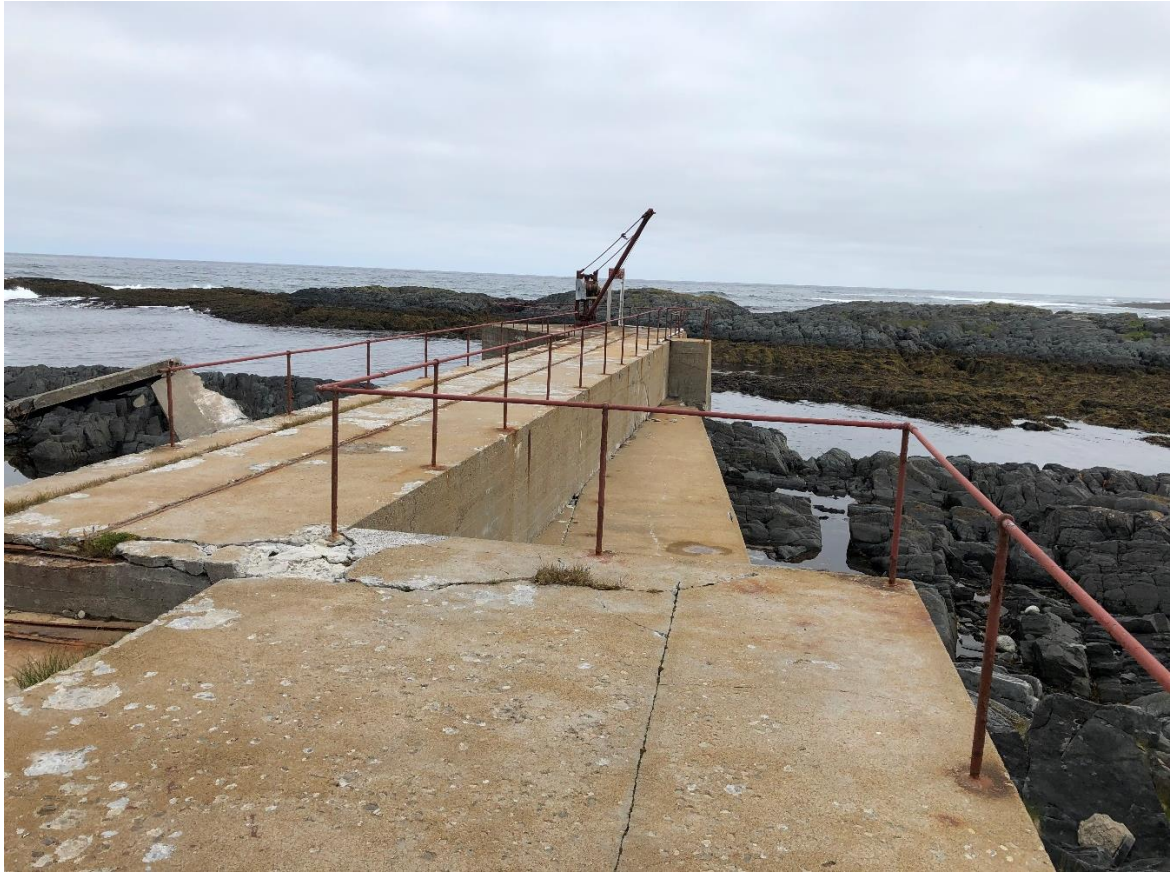
*Figur 2 Her ser vi moloen i betong. Ytterst på moloen står heisekran som benyttes for opptak av mindre båter, utstyr og varer. Til venstre skimtes den ødelagte bølgebryteren. Av bildet kommer kan vi se skader på betongdekket.*

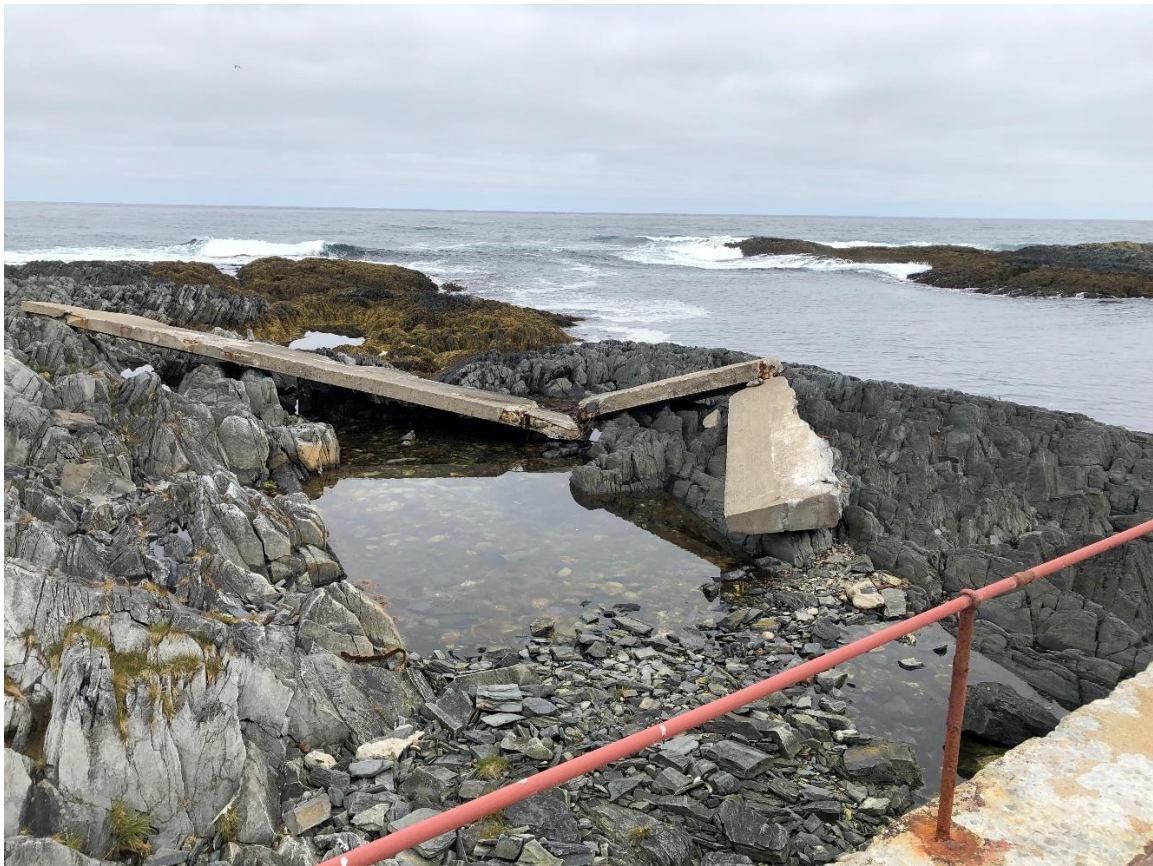
*Figur 3 Bølgebryteren på bildet er helt ødelagt.*
