OSLO KOMMUNE EIENDOMS- OG  
BYFORNYELSESETATEN  
Postboks 491 Sentrum  
0105 OSLO

## Pålegg om retting og tillatelse til nødvendige tiltak – Utfylling av masser og skader i kjøretrasé i Gressholmen-Rambergøya naturreservat

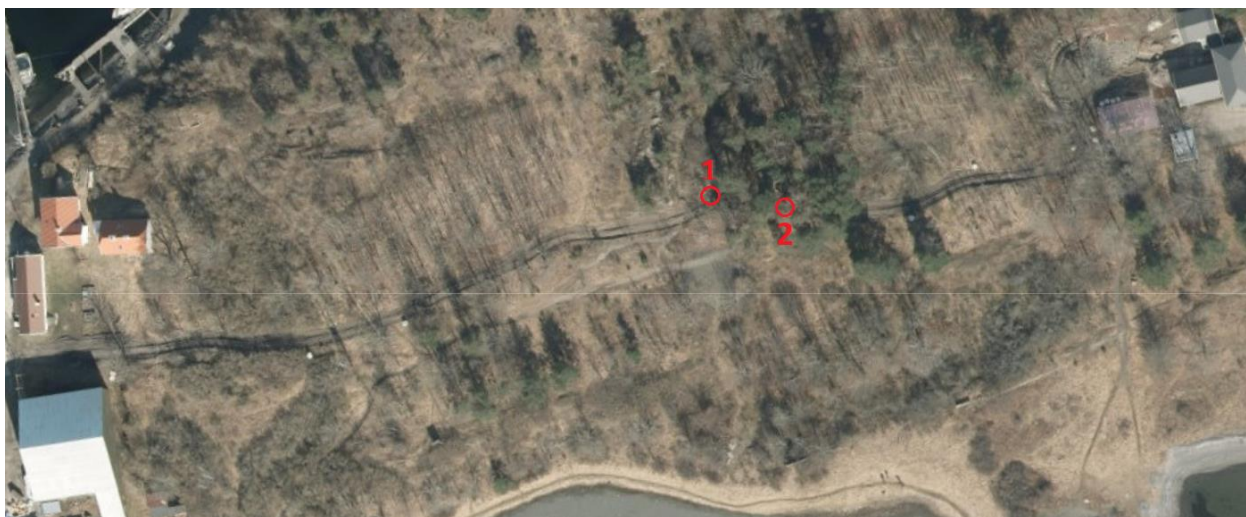
**Figur 1: Forslag til åpninger i ledegjerde. Nr. 1 angir åpning i ledegjerde på nordsiden av kjøretraséen, mens nr. 2 er på sørsiden av traséen der stien mot Rambergøya tar av fra kjøretraséen.**

Vi mener alternativ 1 best ivaretar naturreservatet og verneformålet, men med noen modifikasjoner. Når jord dras inn fra kantene og hjulsporene planeres ut er det viktig at dette gjøres med forsiktighet, og at området med blottlagt jord ikke blir bredere enn opprinnelig kjøretrasé. Etter vår vurdering er det tilstrekkelig at grusen fjernes innen området med åpen grunnlendt kalkmark. For å hindre slitasje utenfor stien setter vi vilkår om ledegjerder på hver side av stien med maksimalt 1,5 meters bredde. Tiltaket skal opprettholdes til vegetasjonen er reetablert. Det tillates åpninger i viktige stikryss. På flyfotoet under (figur 1) har vi markert to forslag til hvor det kan være åpninger i ledegjerdet, men overlater til dere å avgjøre utformingen av dette. Vi overlater også til dere å vurdere og eventuelt informere om bakgrunnen for ledegjerdene, men hvis det brukes oppslag skal disse være av god kvalitet og vedlikeholdes slik at det ikke er fare for forsøpling.

Vi mener det foreslåtte tiltaket ivaretar hensynet til naturreservatet og verneformålet. Se for øvrig omtale over av tiltak i anleggsveien, og kravet om at det skal settes opp ledegjerder.
